Ofício nº 362/2026/SISP

**Ref. Requerimento de Urgência Especial nº 252/2026/Autora Vereadora Nanah Cordeiro/Ofício nº 1.281/2026 de 05.8.2026.**

**CI Nº 11/2026/GERÊNCIA DE MANUTENÇÃO DE VIAS**

REF.: Ofício 1281/2026 – Requerimento de Urgência Especial nº252/2026

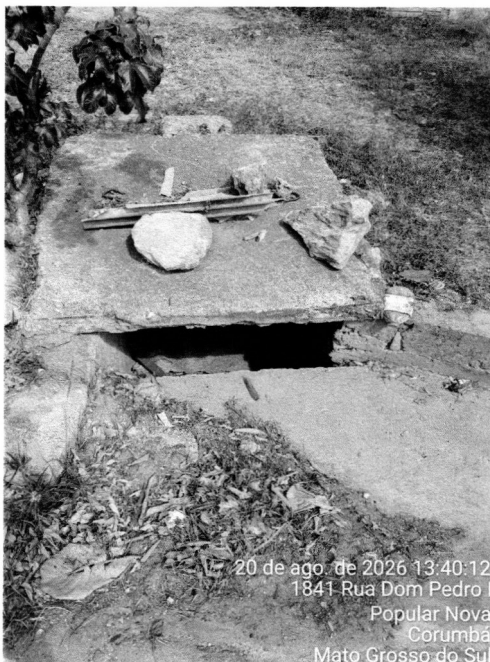
Foto 01 – boca de lobo, Rua Luiz Feitosa Rodrigues esquina com Rua Dom Pedro I – dispositivo em bom estado de conservação, necessitando de limpeza, já executada. A abertura da boca é avantajada devido ao grande volume de água a ser captado no local.

- Rua Luiz Feitosa Rodrigues esquina com Rua dom Pedro I – Bairro Nossa Senhora de Fátima. O dispositivo de drenagem localizado neste encontro de ruas está com a sua estrutura em bom estado de conservação não apresentando avaria grave. A abertura de um dos dispositivos é avantajada, pois no local há grande vazão pluviométrica que precisa ser captada a fim de evitar o despraiamento da água e possível inundação. Seguem fotos.

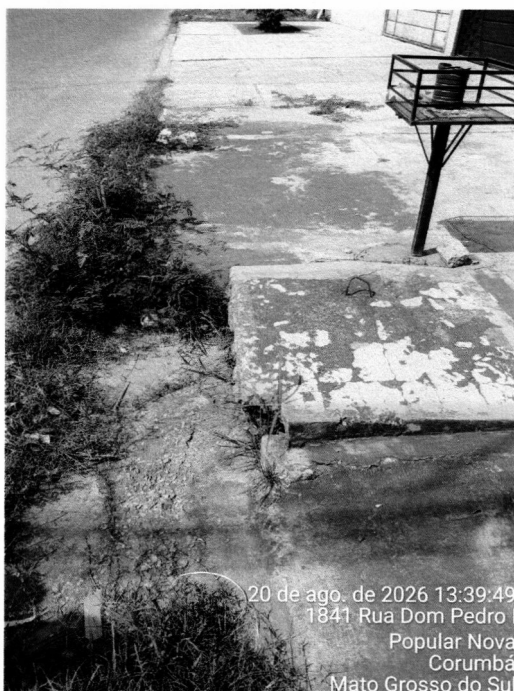
Foto 02 – Caixa de passagem, Rua Luiz Feitosa Rodrigues esquina com Rua Dom Pedro I – dispositivo em bom estado de conservação, necessitando de limpeza e encaixe, já em execução.

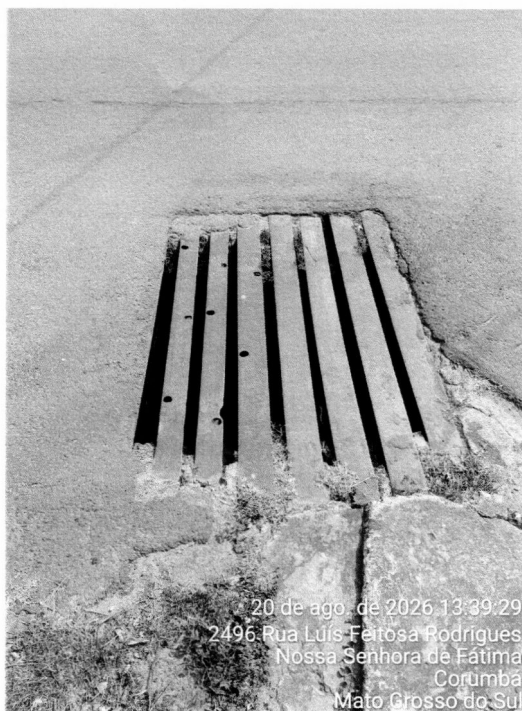
Foto 03 – Caixa de passagem, Rua Luiz Feitosa Rodrigues esquina com Rua Dom Pedro I – dispositivo em perfeito estado de conservação, necessitando de limpeza, já executada.

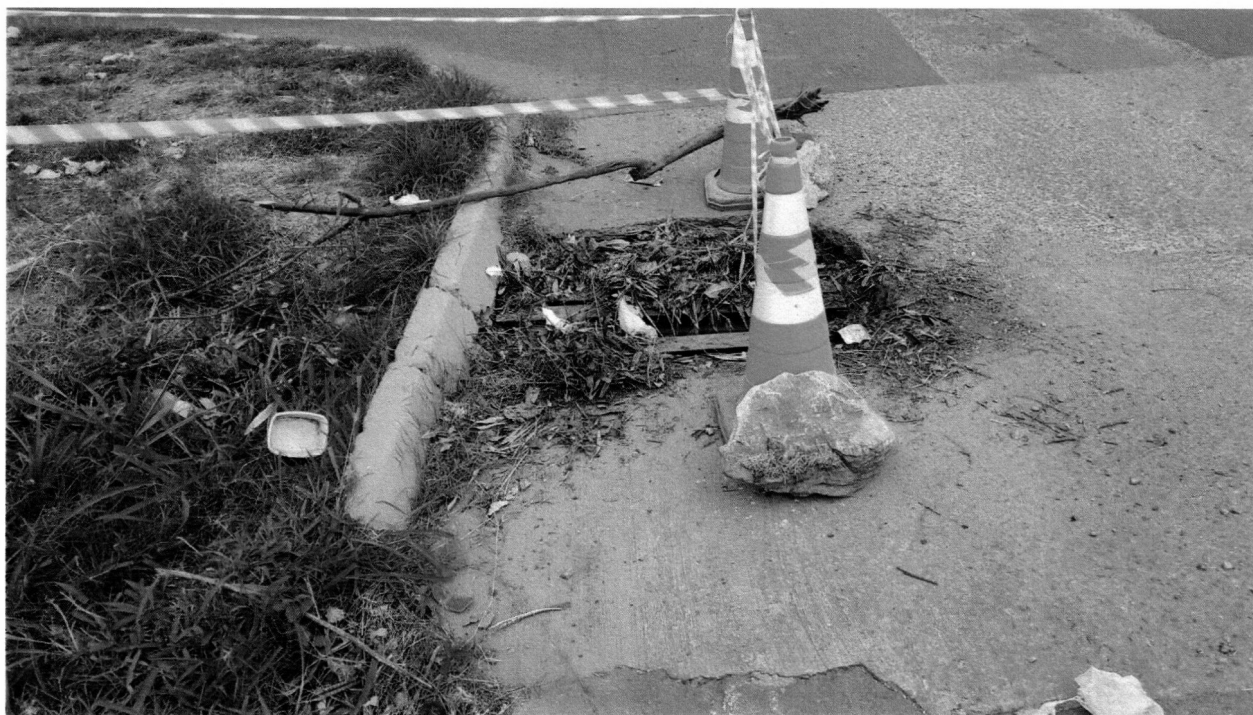
Foto 04 – boca de lobo, Rua Luiz Feitosa Rodrigues esquina com Rua Dom Pedro II – dispositivo antigo sem uma das peças de trilho. Manutenção em execução com sinalização já executada.

- Rua Luiz Feitosa Rodrigues esquina com Rua dom Pedro I – Bairro Nossa Senhora de Fátima, o dispositivo é antigo e realmente necessita de manutenção corretiva. Os serviços de sinalização viária já foram realizados e os reparos estão sendo realizado na data de hoje, dia 21 de agosto de 2026.

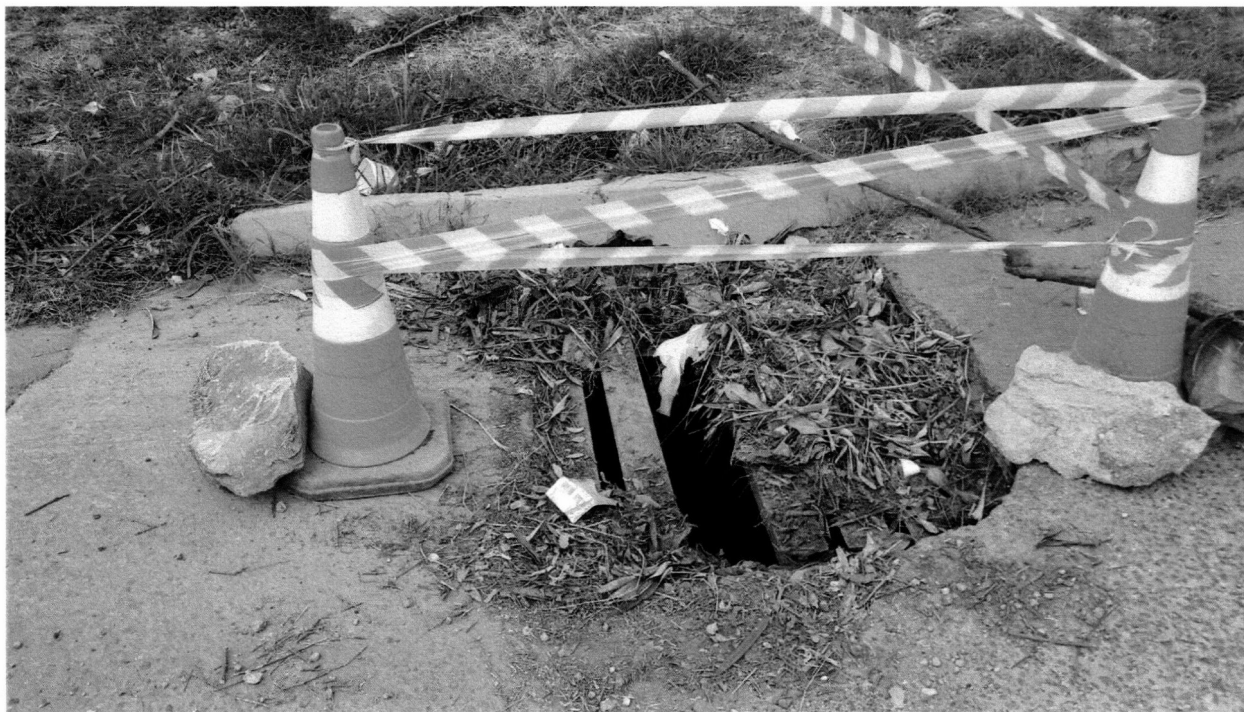
Foto 05 – boca de lobo, Rua Luiz Feitosa Rodrigues esquina com Rua Dom Pedro II – dispositivo antigo sem uma das peças de trilho. Manutenção em execução com sinalização já executada.
